SIMONE STEFANI – GEOLOGO
Geologia – Ecologia - Ambiente

PROVINCIA DI PRATO

RILIEVO DEI SISTEMI DI DIFESA PASSIVI ED ATTIVI POSTI A MONTE DELLA SR 325 VAL DI BISENZIO A SEGUITO DI CADUTA MASSI SULLA RETE STRADALE NEL COMUNE DI VAIANO LOCALITA' LA BRIGLIA - KM 71+100 AL KM 71+700.

SETTEMBRE 2021

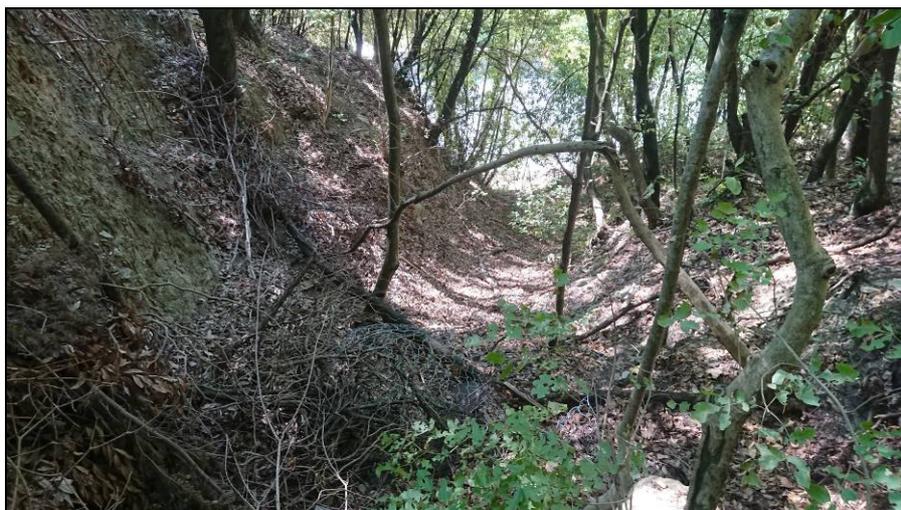
Foto. 2 - Particolare impluvio Km 71+160

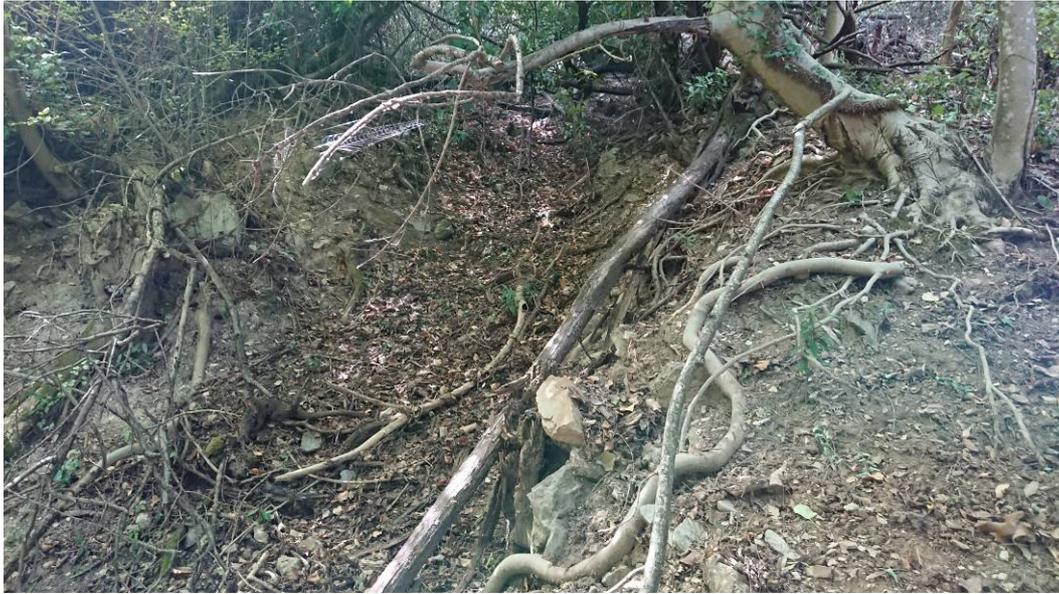
Foto. 6 - Vista canalone in erosione con detrito instabile, anche massivo

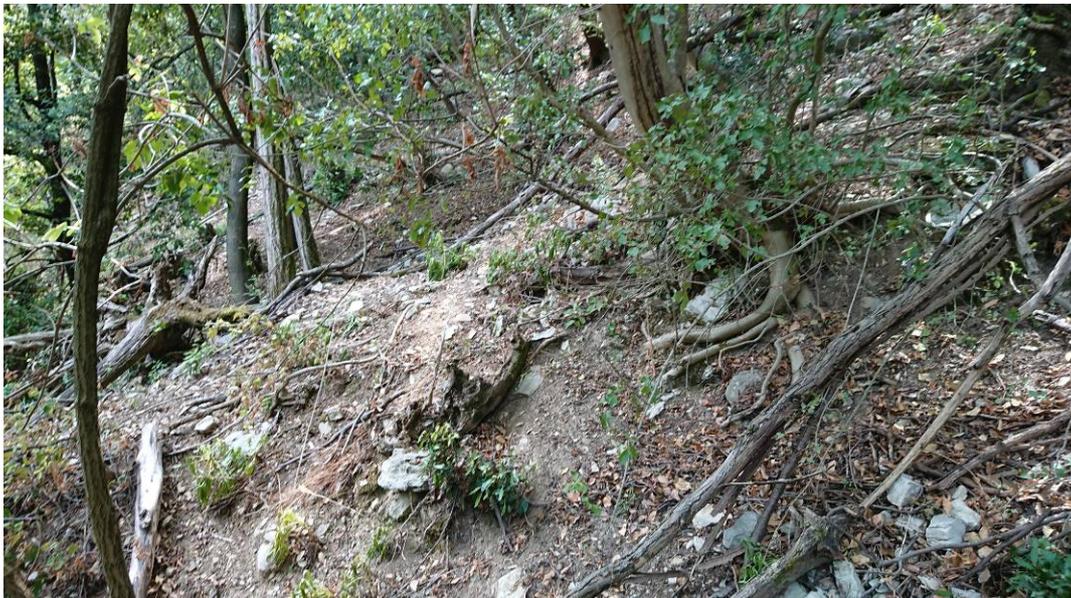
Foto - 7 Zone soggetta ad assestamento con detrito superficiale instabile

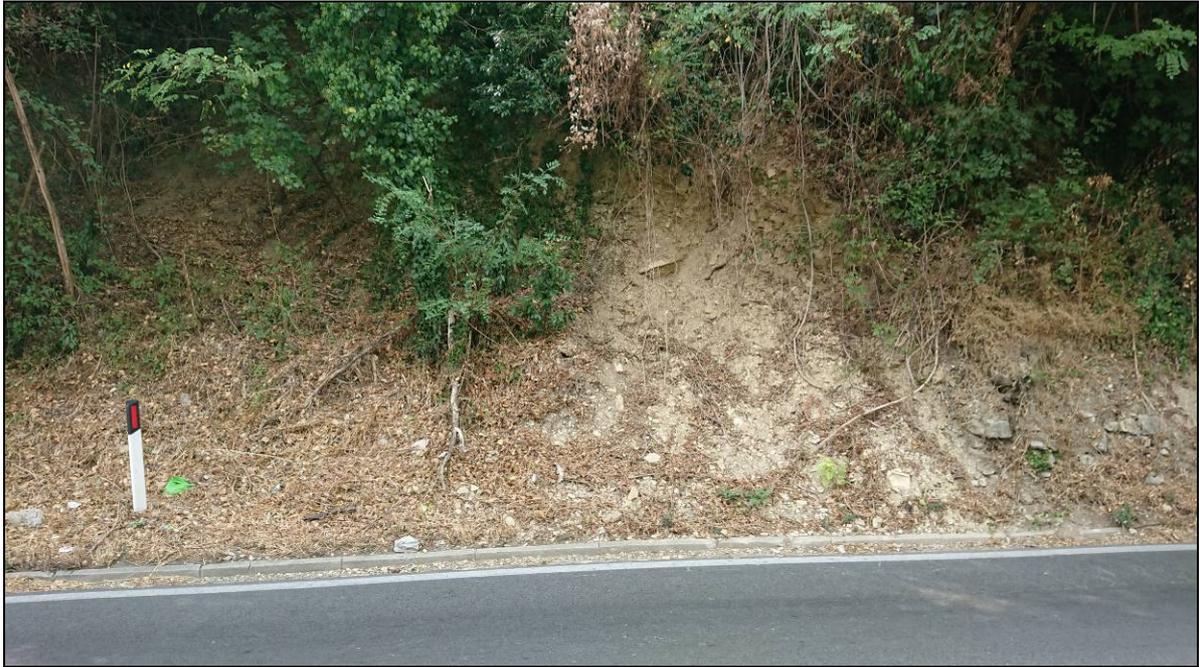
Questo settore si sviluppa dal Km 71+520 al Km 71+560, circa. Tale area è solcata da un impluvio e da canali di erosione attivi che determinano, oltre al trasporto solido, anche fenomeni di erosione di sponda con conseguente instabilità delle scarpate (v. Foto.6). Il movimento franoso interessa la parte più superficiale della coltre detritica determinando fenomeni di scivolamento e ribaltamento della vegetazione con conseguente distacco e rotolamento di massi (v. Foto.7). In prossimità della viabilità sono presenti delle scarpate detritiche, di nota instabilità, soggette a fenomeni di scivolamento (spessore previsto > 4.00 m), che possono interagire con la viabilità stessa. (v. Foto.8)

Foto 8 - Scarpatata di valle soggetta a fenomeni gravitativi - Km 71+535 c.a.

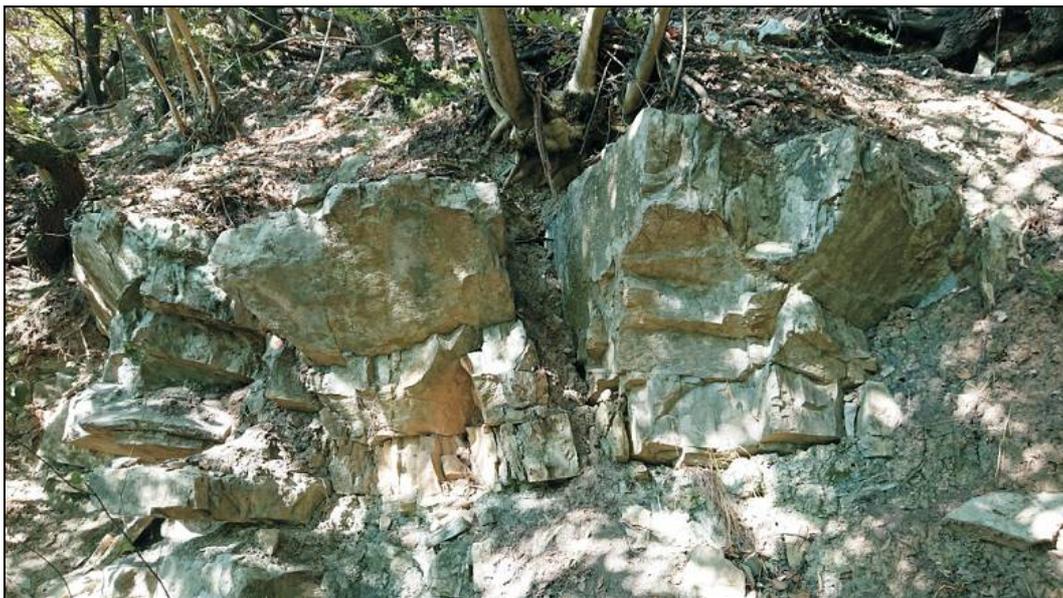
Foto 9 – Affioramento roccioso quota 160 c.a. monte paramassi 1 - pali 5/6 – Sistema di giunti persistenti delimita zona allentata con fratture, riempite da materiale detritico

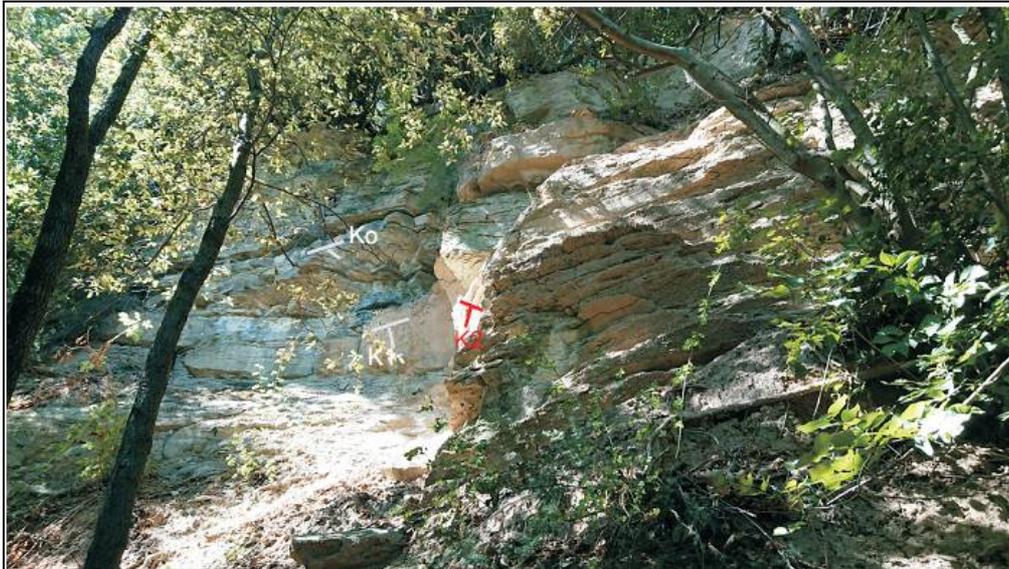
L'assetto generale della formazione è a "reggipoggio" configurazione che rappresenta un dato a vantaggio della stabilità globale del versante. Tuttavia i rilievi eseguiti hanno evidenziato delle famiglie di fratture, soprattutto verticali e a "franapoggio" che possono instabilizzare l'ammasso detritico determinando fenomeni di crollo (v. Foto 10/11).

Foto 10 - Fronte roccioso quota 170 c.a. monte paramassi 2 – Zona di distacco attiva lungo il piano di fratturazione K1 e K2

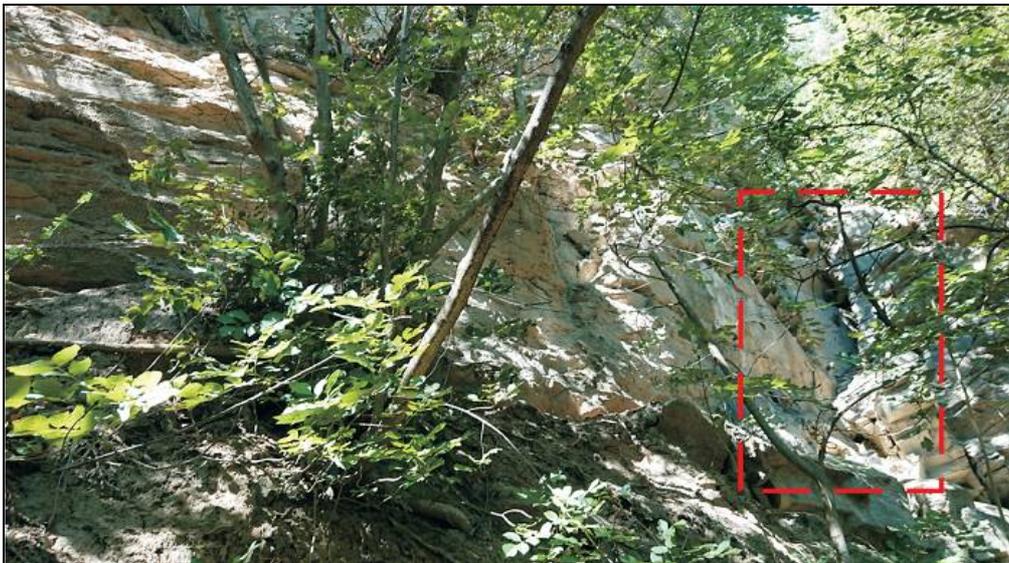
Foto 11 - Fronte roccioso quota 170 c.a. monte paramassi 2 – Affioramento roccioso con fratturazione aperta che delimita volumi rocciosi > 5 mc.

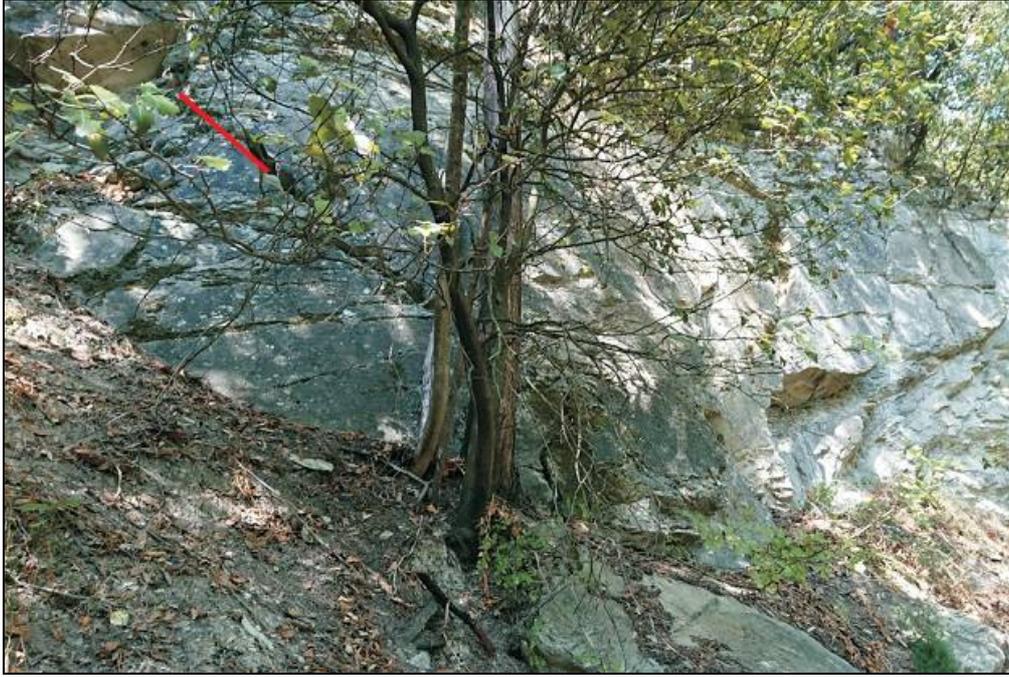
Foto 12 - Affioramento roccioso con fratturazione aperta quota 150 c.a. compreso tra la paramassi 2 e paramassi 3

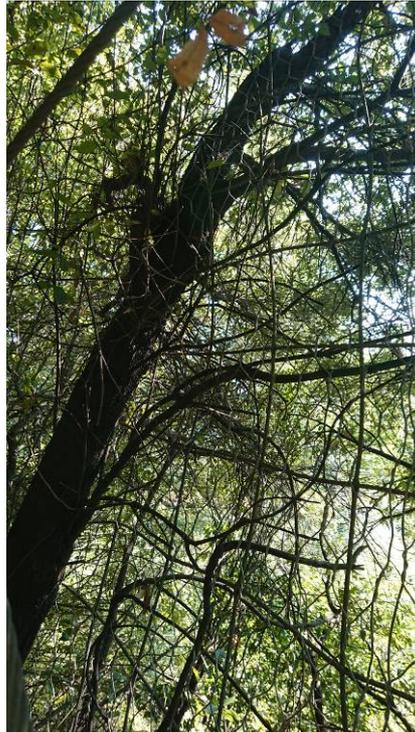
Molto frequente, infatti, risulta essere l'interazione della vegetazione circostante, quali per esempio, specie vegetali ad alto o medio fusto, con la barriera paramassi (v. Foto 17). Tale interazione influisce sul comportamento del sistema in quanto la struttura non risulta libera di deformarsi, riducendo così la relativa capacità di assorbimento energetico. In tal caso, un'adeguata pulizia del versante con tagli selettivi risulta di fondamentale importanza al fine di evitare problemi alla capacità deformativa, quindi energetica, della barriera.

Foto 17 - Esempio di specie vegetali che interferiscono con le strutture di intercettazione presenti in zona

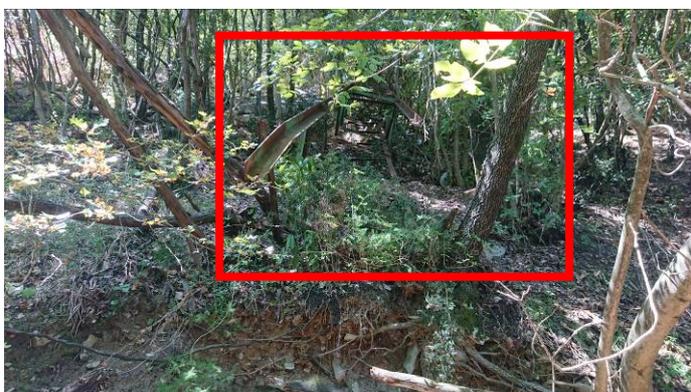
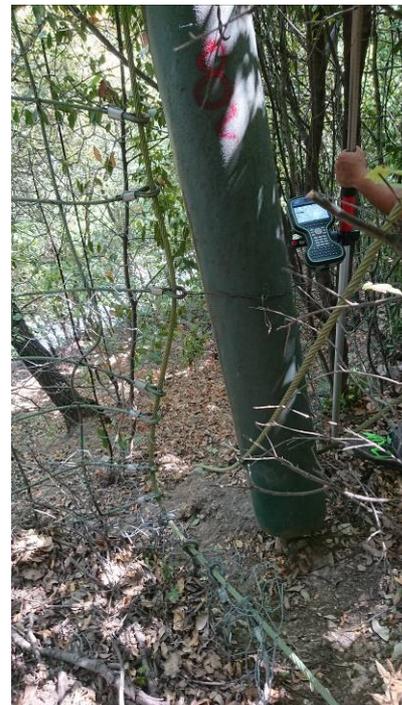
L'azione antropica e/o della fauna locale può essere considerata anch'essa uno dei motivi di perdita di prestazionale. In Figura 18, infatti, si riporta il caso dove un traliccio dell'ENEL, abbattuto, è stato lasciato in prossimità della paramassi il quale, in caso di scivolamento dovuto a fenomeni franosi, potrebbe arrecare danni alla struttura stessa o il passaggio di animali, che tendono a deformare le barriere.

Foto 18 - Particolare criticità- Traliccio ENEL e passaggio di animali

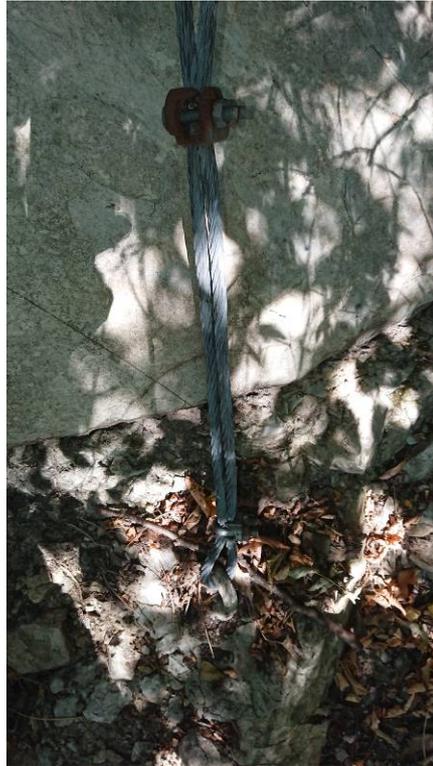
I fenomeni di corrosione possono interessare tutti i componenti, seppur in maniera diversa: dai montanti alle fondazioni, dalle funi a tutti gli elementi accessori (morsetti, eventuali freni, etc. - v Foto 19). Laddove la sezione dei componenti risulta apprezzabile, come nei montanti, gli effetti di una corrosione, non particolarmente invasiva, risultano poco influenti ai fini strutturali. Viceversa, per i fili d'acciaio di cucitura, per le reti a singolo filo e per i singoli fili costituenti i trefoli delle funi spirodali presenti all'interno di una barriera paramassi, la corrosione è un processo molto importante da dover considerare. Oltre ad una variazione delle proprietà dovute a tale processo, infatti, una riduzione di sezione anche solo dell'ordine dei millimetri comporterebbe un aumento significativo delle tensioni a cui sono soggetti gli elementi citati. Gli elementi che si mostrano più frequentemente corrosi sono i morsetti di collegamento delle funi, i quali risultano spesso distribuiti casualmente dando la possibilità di osservare in una fune elementi corrosi e no e non permettendo di individuare l'evento di attivazione della corrosione. In una barriera paramassi, tuttavia, lo sviluppo del fenomeno corrosivo è accelerato da particolari condizioni quali il contatto metallo-metallo o la possibilità che le funi di sostegno inferiori e gli elementi che sono a contatto con la vegetazione ed il terreno, in condizioni di umidità diverse dal resto della barriera, possano essere più soggette al degrado.

Foto 19 - Particolari morsetti e funi a contatto di massi (paramassi 1)

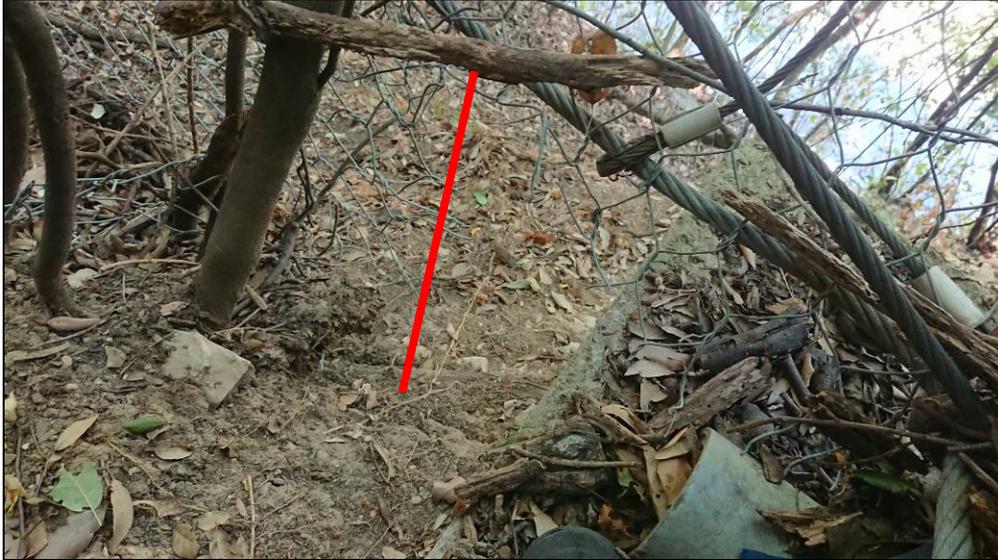
Un'altro elemento che influenza l'efficienza è, la corretta installazione. Senza entrare in merito di tale aspetto in quanto l'efficienza strutturale non rientra nelle verifiche di tale lavoro, si vuole segnalare come, nell'ambito della posa in opera della barriera paramassi, sia necessario avere cura della realizzazione delle fondazioni, dei montanti e delle funi di connessione, in particolare degli elementi di ancoraggio. Tali elementi, infatti, hanno il compito ultimo di trasferire le sollecitazioni al terreno. Se dovessero essere soggetti a sollecitazioni tali da portarli a rottura per sfilamento, l'intera funzionalità della barriera paramassi sarebbe compromessa. Oltre all'esecuzione a regola d'arte delle fondazioni dei montanti, è opportuno che questi ultimi giacciono sullo stesso livello, cioè vengano installate lungo la stessa isoipsa. Se le fondazioni non sono disposte sullo stesso livello, cioè se vi è un disallineamento dei montanti, lo stress della barriera risulta essere elevata e la resistenza della struttura diminuisce. Il disallineamento dei montanti può avvenire anche per cause non collegate all'installazione ma ad eventuali impatti. Tale criticità può essere anche riscontrabile quando una barriera viene realizzata in un versante topograficamente irregolare, in corrispondenza di avvallamenti. In quest'ultimo caso, ciò può comportare l'eventuale presenza di un varco al piede dovuto ad una errata installazione dell'opera. Si riporta di seguito una errata installazione osservata presso il palo 5 della paramassi 3 (v. Foto 20).

Foto 20 - Esempio di varco al piede dovuto ad un'errata installazione della fune barriera

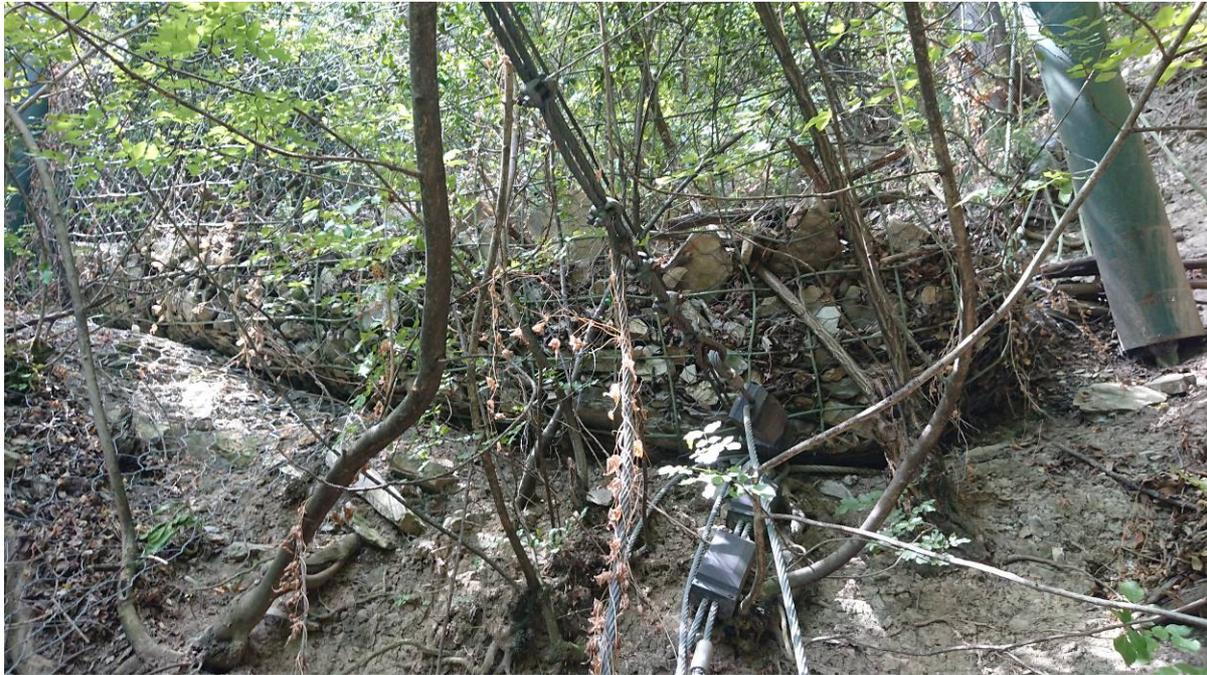
Tra i fenomeni più ricorrenti, a cui una barriera è soggetta, vi è l'accumulo di elementi lapidei di pezzatura media-fine, ma anche di sterpaglie e/o specie vegetali arbustive (v. Foto 22). Tra i principali effetti di un notevole volume accumulato, si citano l'eventuale riduzione dell'altezza di intercettazione e la deformazione della struttura di intercettazione e/o il disallineamento dei montanti rispetto alla geometria iniziale. In aggiunta, si evidenzia la possibilità di un non corretto funzionamento delle funi di sostegno e cerniere di base dei montanti.

Foto 22 - Accumulo di materiale detrito e vegetale - Palo 1 – paramassi 2

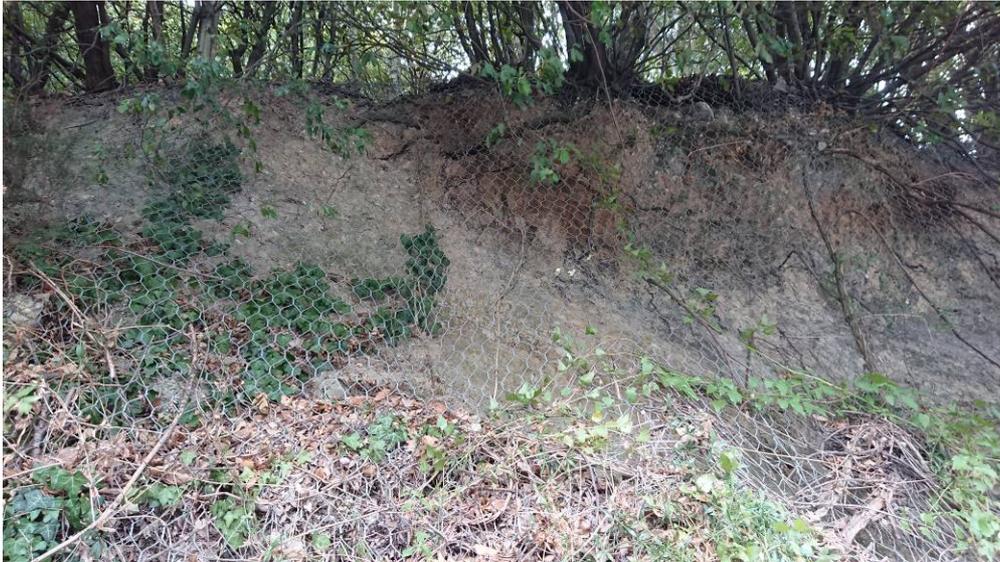
La presenza di vegetazione, quali alberi o cespugli, non soggetta a tagli selettivi sistematici o straordinari potrebbe comportare fenomeni di spanciamento provocando una non corretta aderenza della rete al versante con conseguente lesioni di tipo dinamico (v. Foto 23).

Foto 23 - Scarsa aderenza rete/detrito

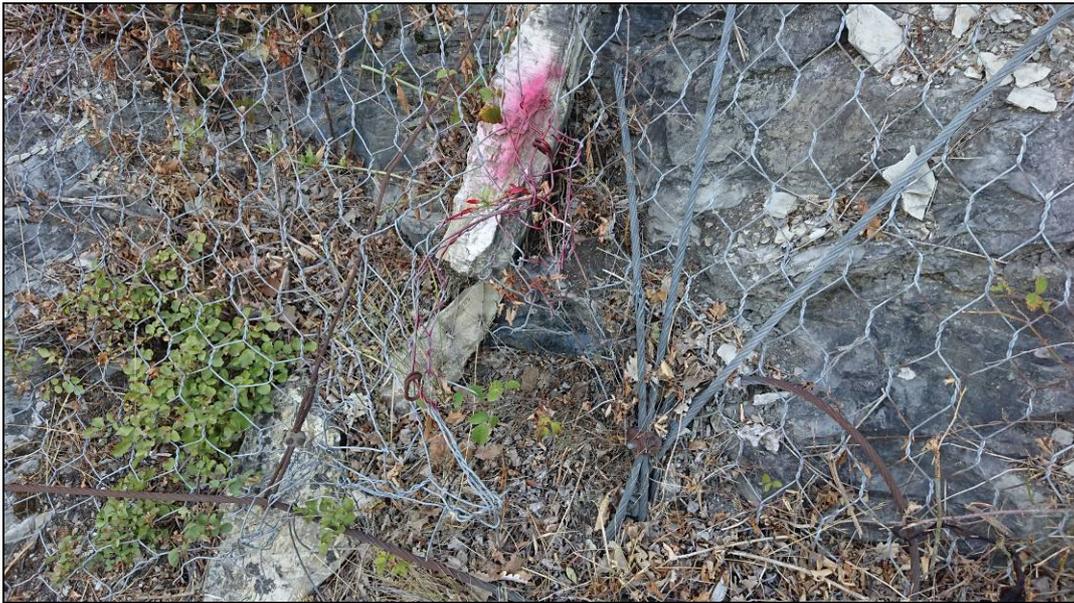
Analogamente a quanto descritto per le barriere paramassi, anche nelle reti in aderenza i fenomeni di usura e corrosione potrebbero comportare problemi alla funzionalità dell'opera. La corrosione, infatti, può ridurre le proprietà meccaniche della rete, determinando un comportamento non idoneo della rete, così come gli accumuli di detrito al piede o nelle zone intermedie.

Foto 25 - Particolari funi corrose (rete aderenza 2)

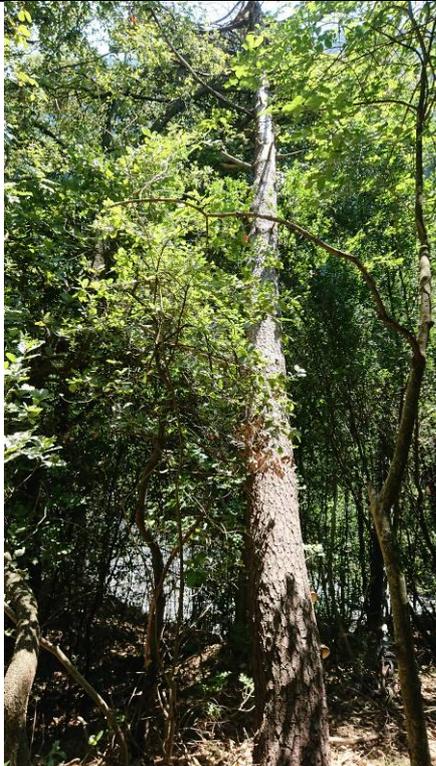
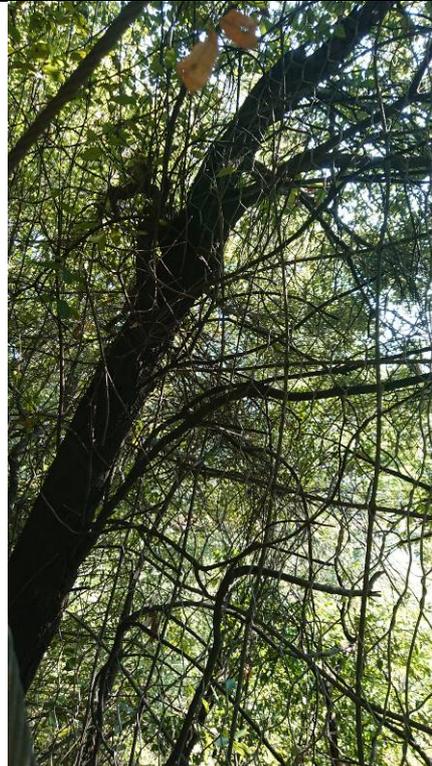
Pianta caduta tra i pali 4/5
Interazione della vegetazione tra i pali 6/7

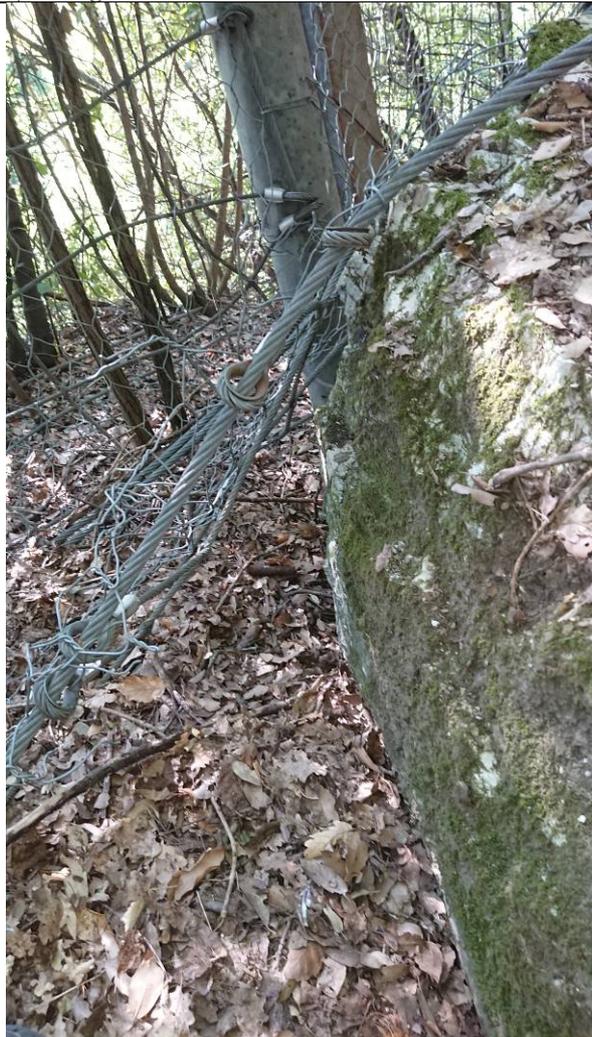
*Possibile
passaggio
palo 5-6*

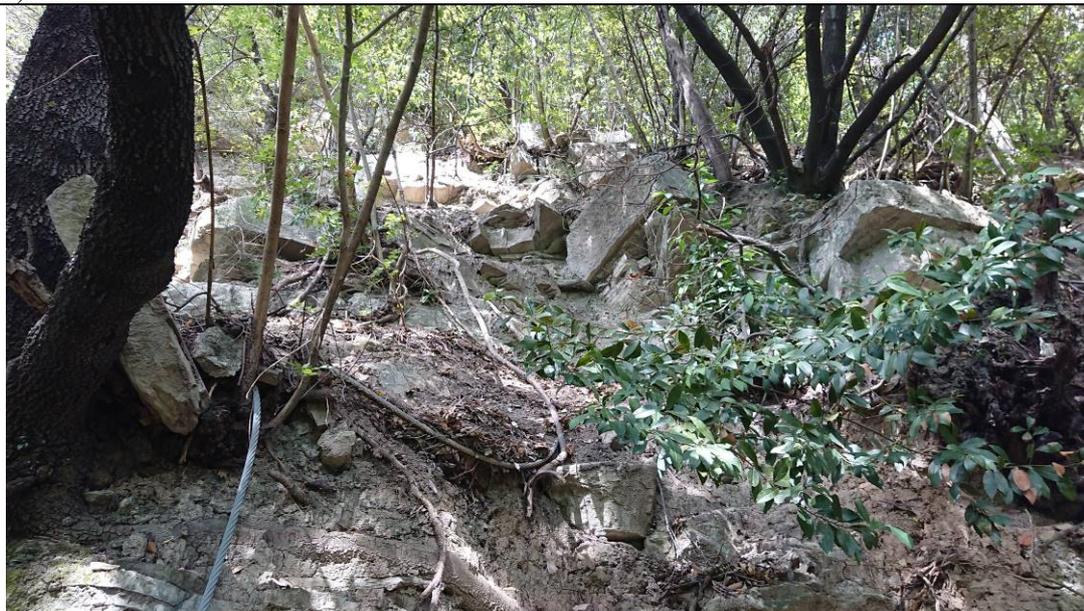
*Presenza di
area instabile
a monte dei
pali 7/8*

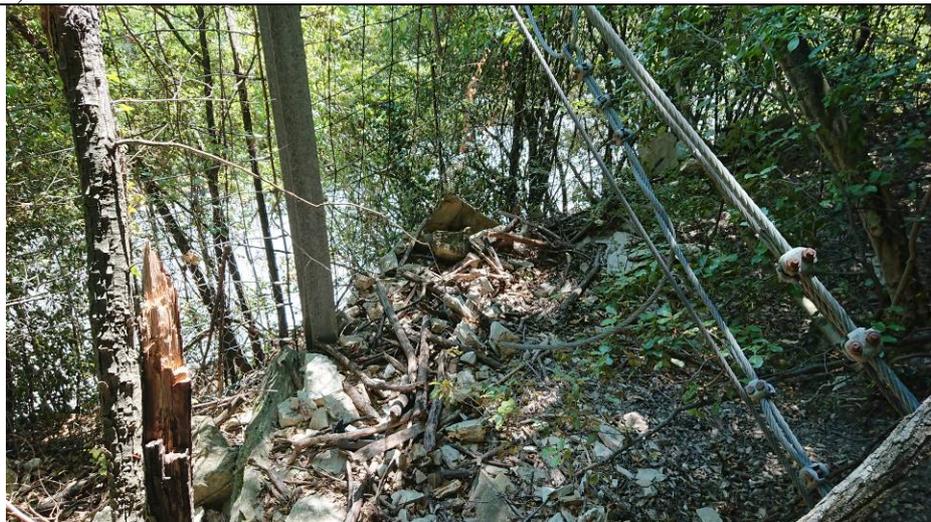
Particolare accumulo detritico zona palo 13. In primo piano dadi arrugginiti delle fune dei tiranti

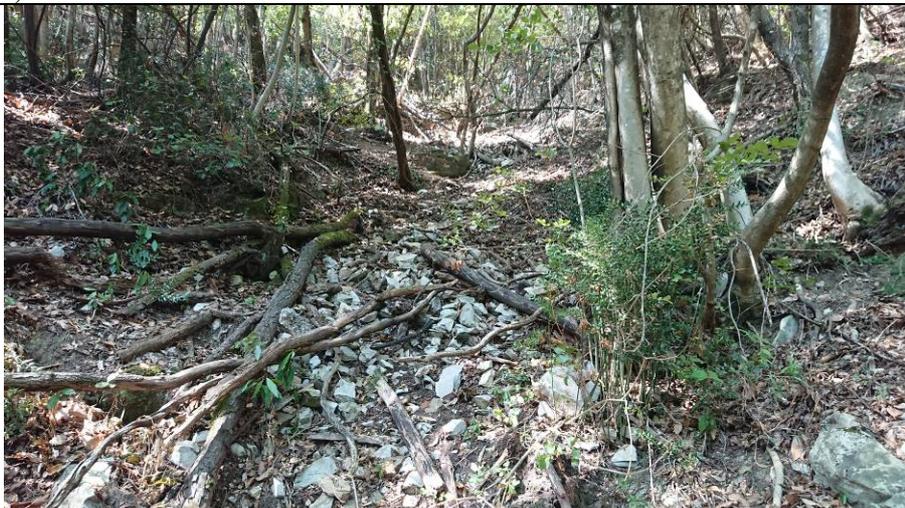
*Canale detritico tra i
pali 4-5*

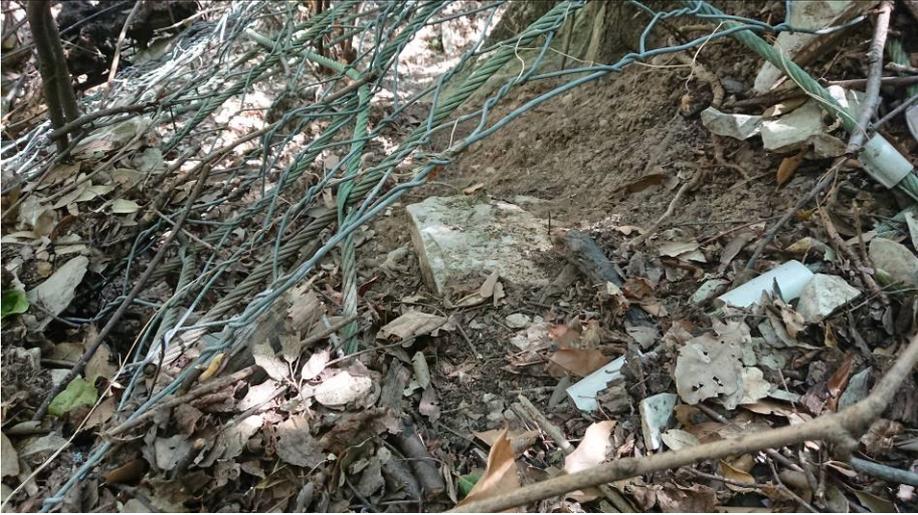
<p><i>Passaggio animali in corrispondenza dei pali 5-6</i></p>
--	--

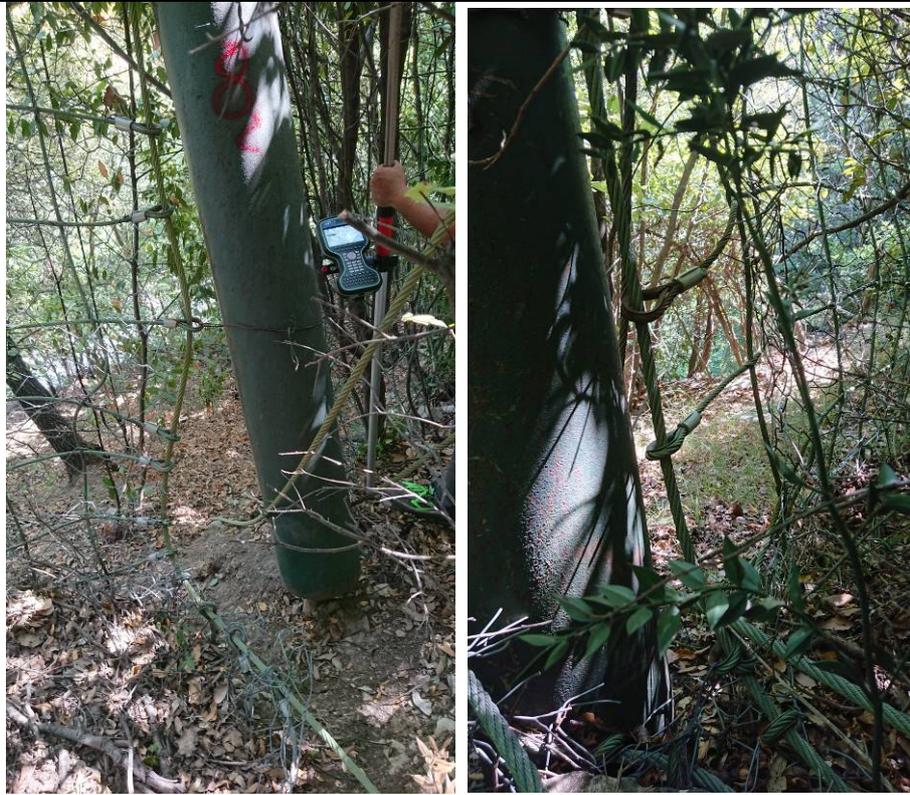
<p><i>Particolare giunzione danneggiata palo/ rete</i></p> <p><i>Palo 8 e 11</i></p>
---	--

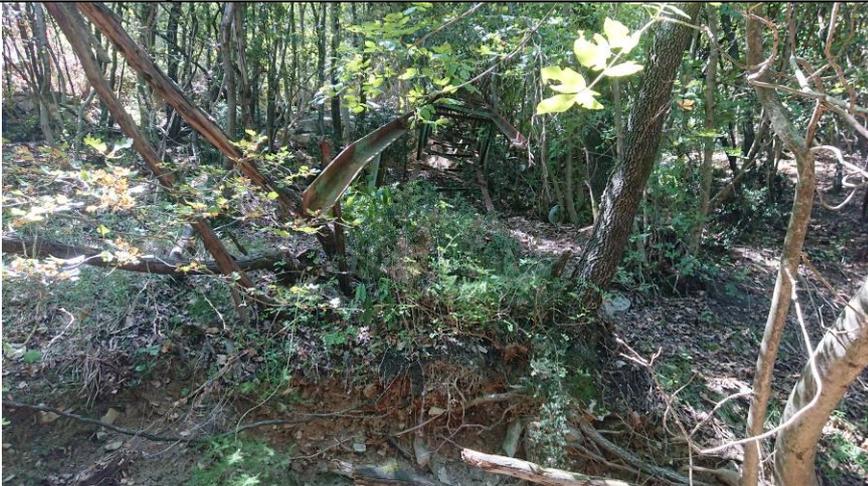
<p><i>Vista traliccio Enel abbattuto posto a monte del palo 9</i></p>
7) <i>Criticità:</i>

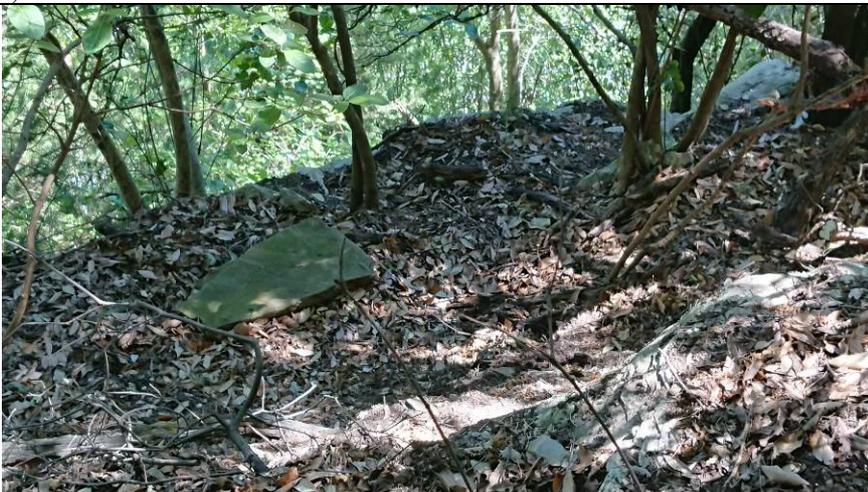
<p><i>Massi valle paramassi Palo 12</i></p>

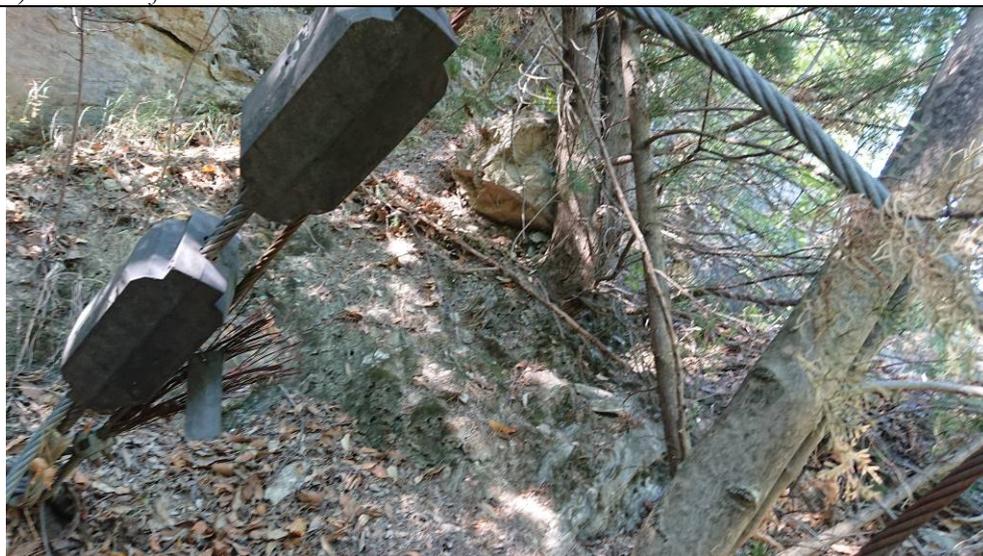
Masso pericolante sinistra palo 1

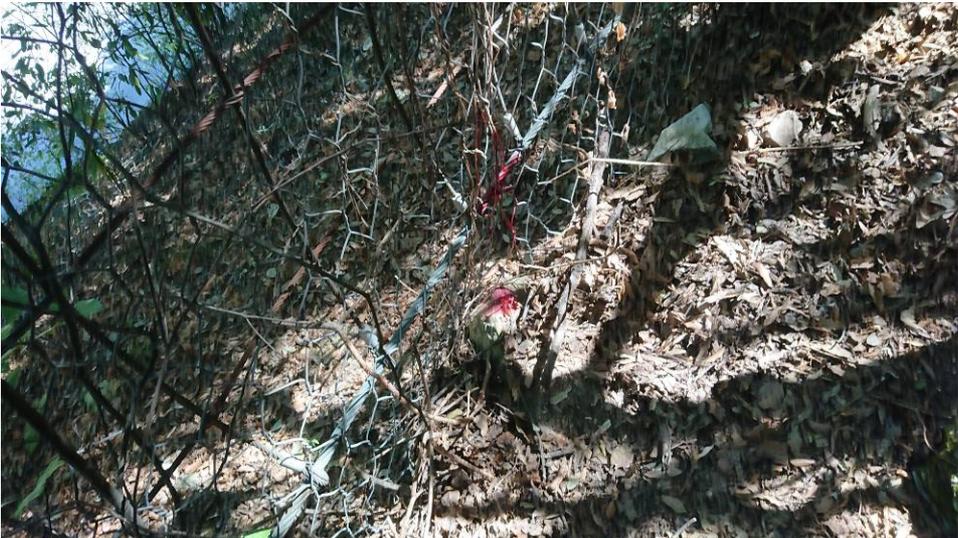
<i>Particolare giunzioni danneggiate rete principale e secondaria (area rossa). Danneggiamento del rivestimento anticorrosivo – Settore palo 7-8</i>

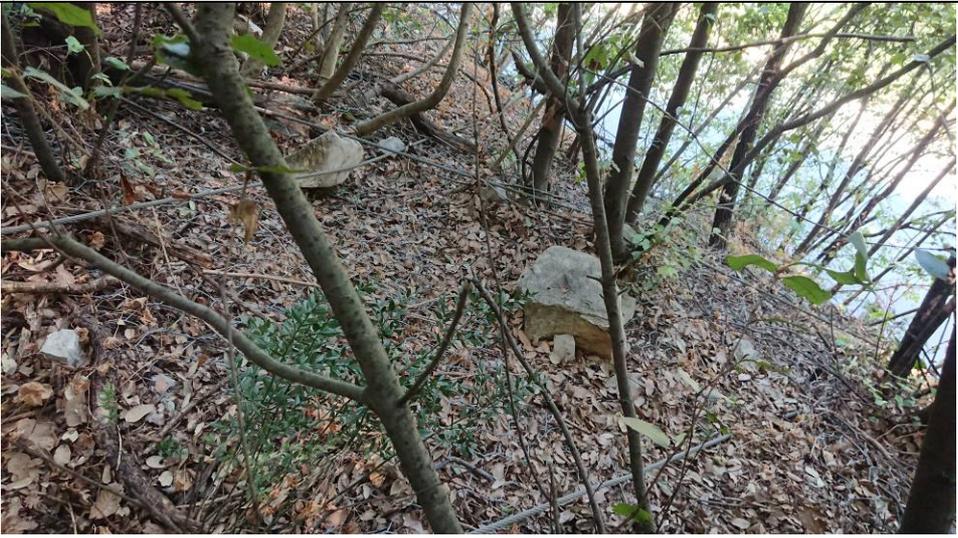
<p><i>Massi liberi a valle palo 10</i></p>

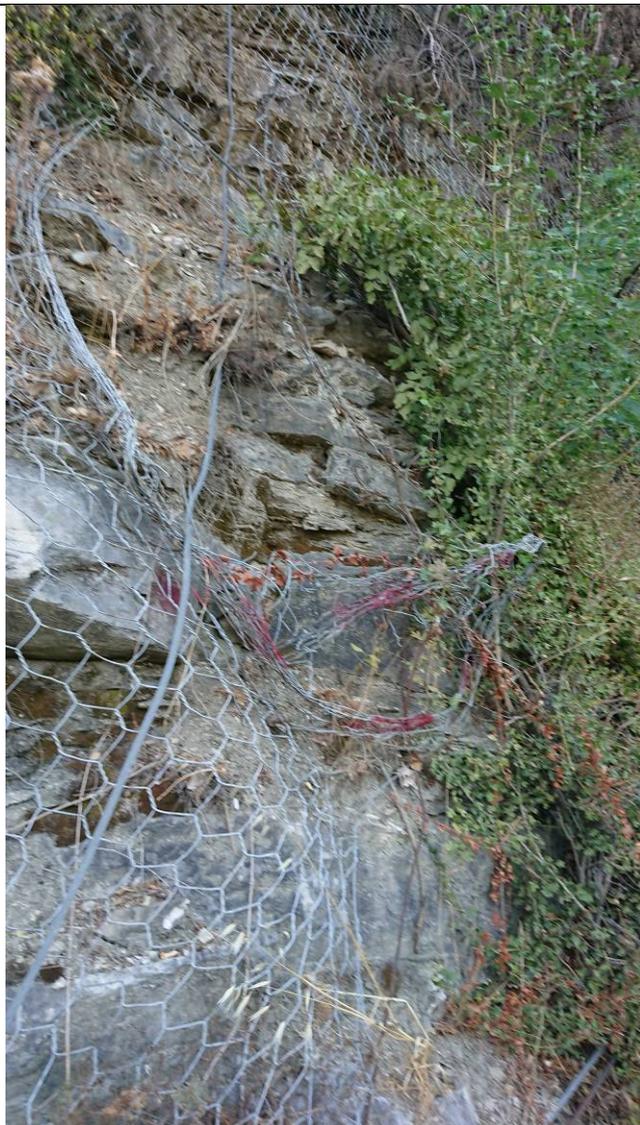
Punto GS 19

2) Rottura rete:

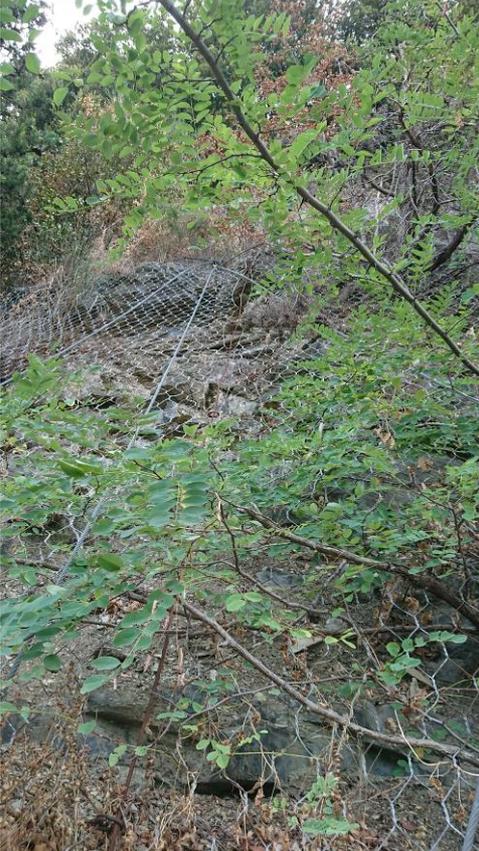
<p>Punto GS 19 La giunzione tra un pannello di rete ed il successivo avviene senza sovrapposizione tramite legature in filo d'acciaio</p>
<p>4) Detrito al piede della rete:</p>

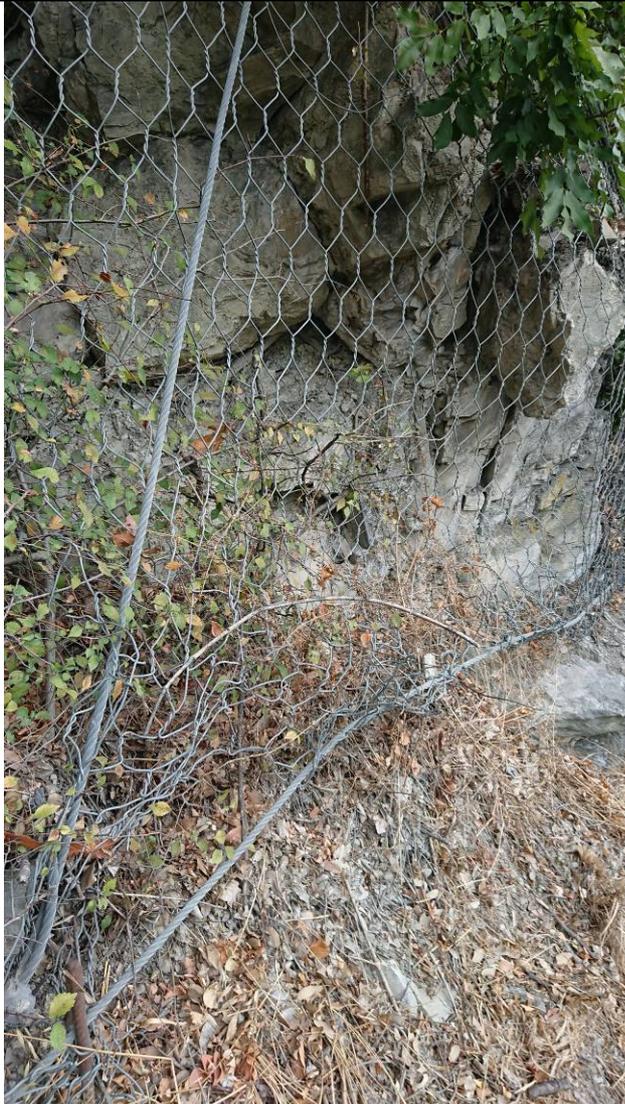
Settore GS 27/28 con particolare reti danneggiate e roccia fratturata da disgregare

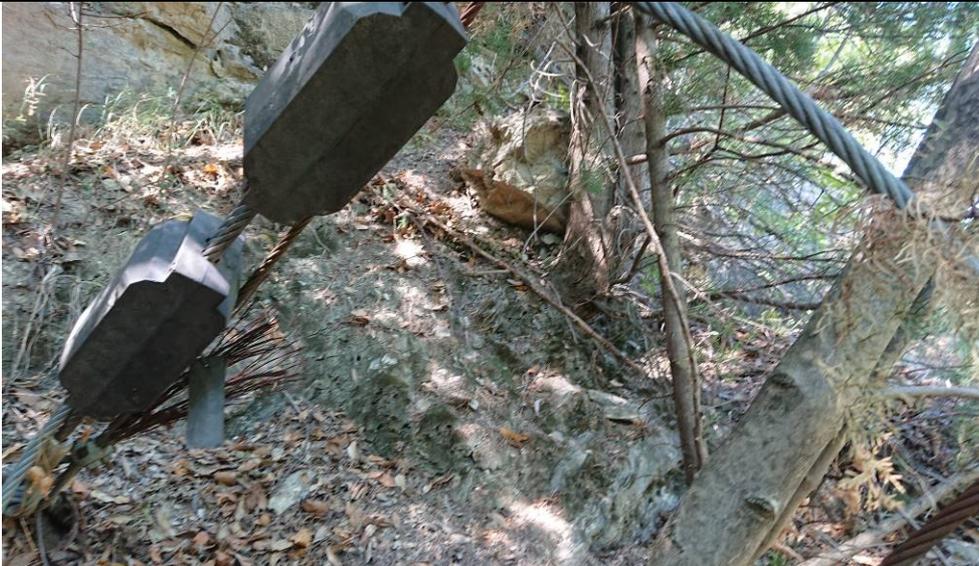
Particolare masso instabile sopra rete in aderenza e fuori rete paramassi 3 palo 1

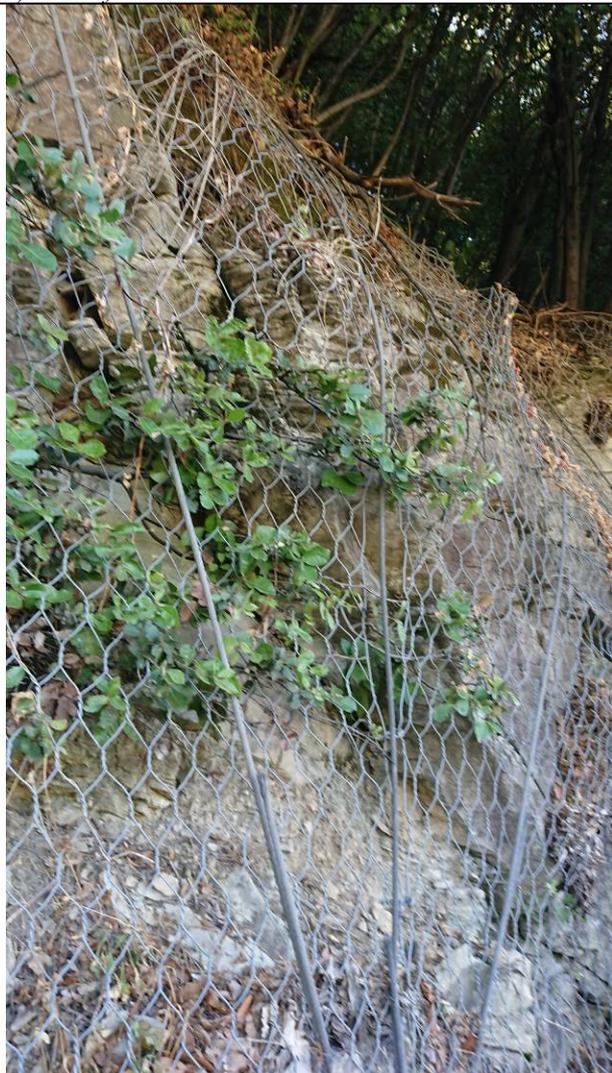
La giunzione tra un pannello di rete ed il successivo avviene senza sovrapposizione tramite legature in filo d'acciaio.

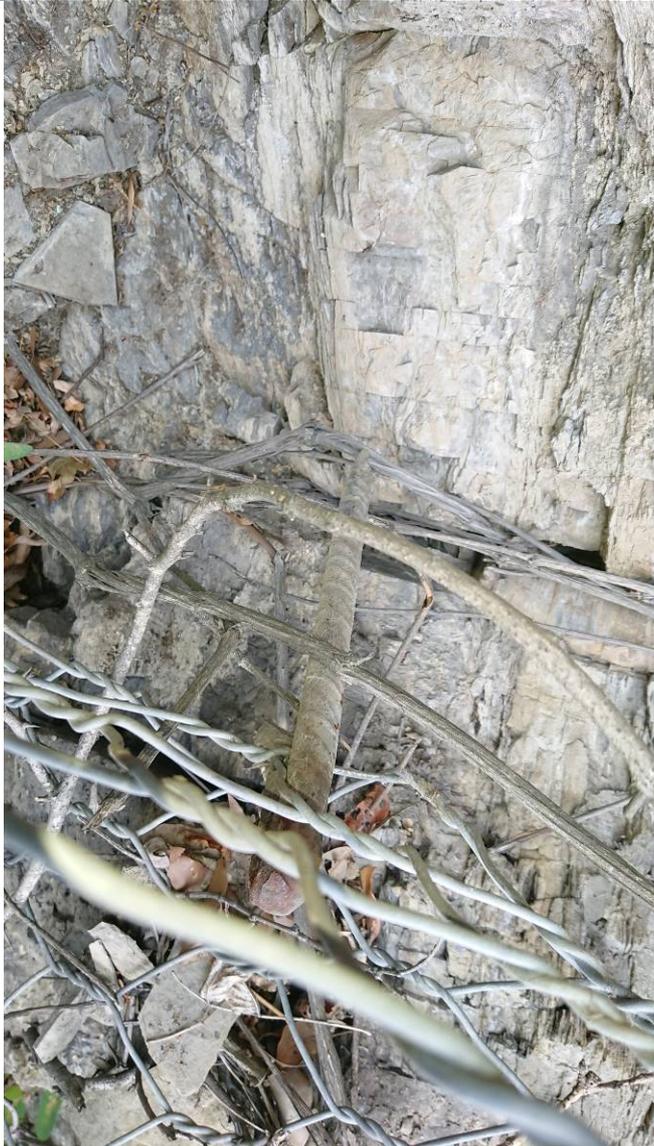
<p>Sfilamento picchetto di ancoraggio</p>

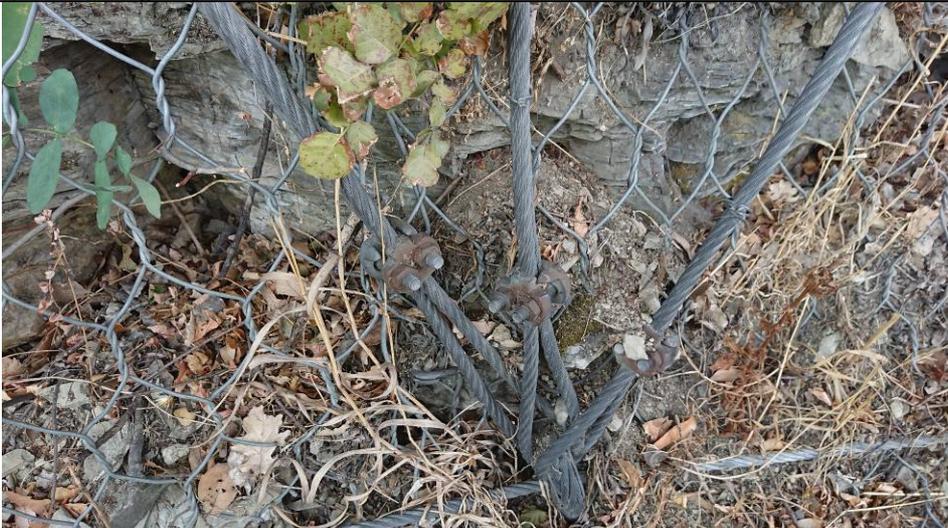
<p>Morsetti soggetti a corrosione</p>

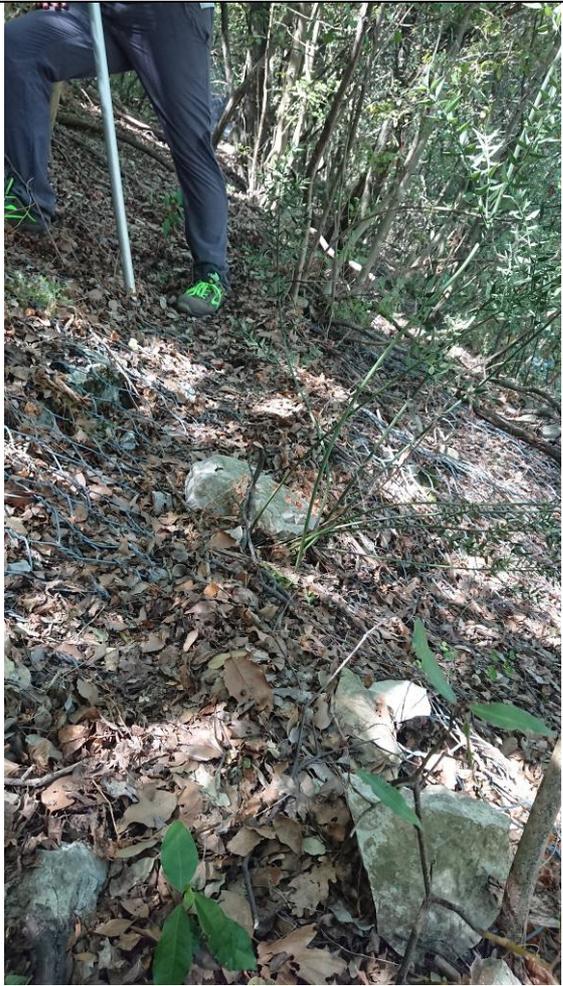
<p>Massi liberi sopra rete in aderenza</p>
