SIMONE STEFANI – GEOLOGO
Geologia – Ecologia - Ambiente

PROVINCIA DI PRATO

RILIEVO DEI SISTEMI DI DIFESA PASSIVI ED ATTIVI POSTI A MONTE DELLA SR 325 VAL DI BISENZIO A SEGUITO DI CADUTA MASSI SULLA RETE STRADALE NEL COMUNE DI VAIANO LOCALITA' LA BRIGLIA - KM 71+100 AL KM 71+700.

SETTEMBRE 2021

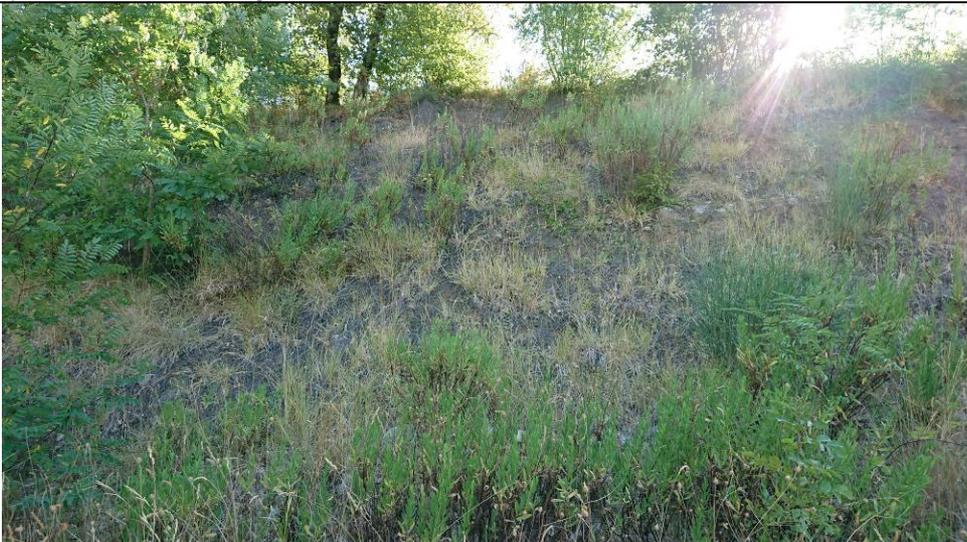
Rete in aderenza
monte opera di
sostegno interagente
con la vegetazione
