SIMONE STEFANI – GEOLOGO
Geologia – Ecologia - Ambiente

PROVINCIA DI PRATO

RILIEVO DEI SISTEMI DI DIFESA PASSIVI ED ATTIVI POSTI A MONTE DELLA SR 325 VAL DI BISENZIO A SEGUITO DI CADUTA MASSI SULLA RETE STRADALE NEL COMUNE DI VAIANO LOCALITA' LA BRIGLIA - KM 71+100 AL KM 71+700.

SETTEMBRE 2021

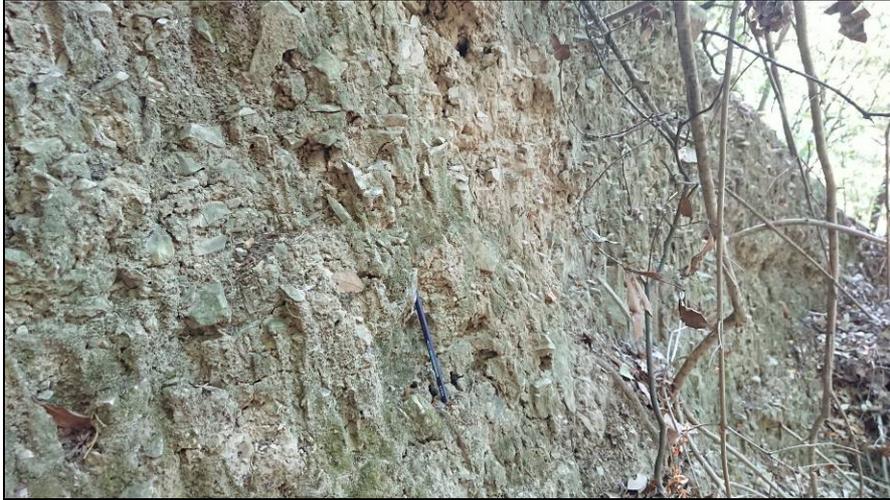
Tra il Km 71+090 e il Km 71+160 è presente un'ampia conoide costituita da detrito di falda (frammenti prevalentemente calcarei a spigoli vivi o poco arrotondati immersi in una matrice limo-sabbiosa, addensata, pseudocementata); la tessitura del deposito presenta una pseudostratificazione a fasce orizzontali e la forma dei clasti fa escludere una genesi dovuta alle acque incanalate. La cementazione generale del deposito origina scarpate ripide, che tuttavia possono essere soggette a fenomeni di crollo (v Foto.1).

Foto 1 - Particolare della litologia e tessitura dei materiali che costituiscono la conoide

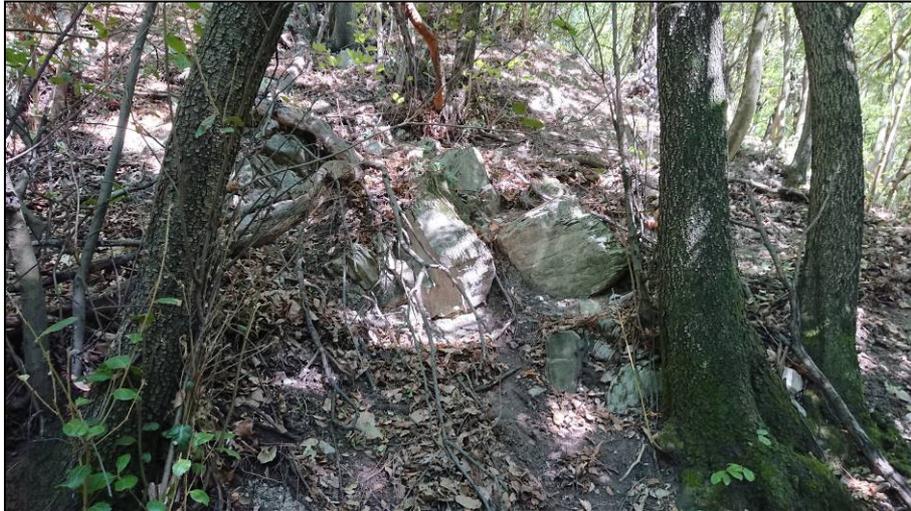
Tali depositi presentano, al loro interno, anche blocchi calcarei (v. Foto. 3) la cui volumetria può superare il metro cubo ed essere soggetto a potenziale instabilità. Tuttavia i sopralluoghi hanno permesso di notare come questi siano maggiormente presenti in prossimità di fronti rocciosi o lungo linee preferenziali di scivolamento e come le dimensioni tendano a diminuire, procedendo verso sud.

Foto. 3 - Particolare massi instabili monte paramassi 1

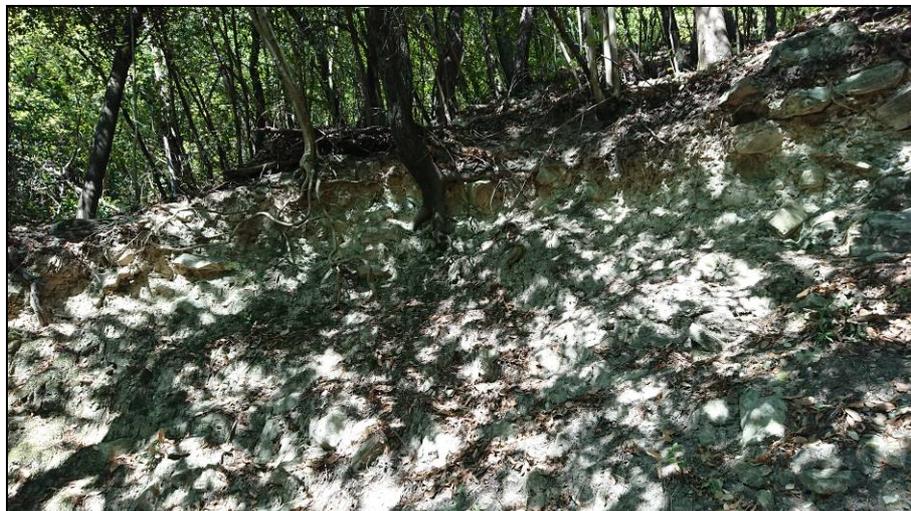
Il detrito è costituito da frammenti litici eterometrici, frequentemente monogenici, con matrice sabbiosa o sabbioso-limosa in quantità variabile accumulati per effetto della gravità e del ruscellamento superficiale nelle porzioni meno acclivi dei versanti oppure ai piedi delle scarpate più ripide. Materiali più fini si accumulano, talvolta, sui ripiani o sui versanti a debole pendenza per alterazione in posto del substrato roccioso. In qualche caso tutte queste tipologie di accumuli possono presentare indizi di evoluzione gravitativa attuale o passata, maggiormente presente nelle coltre aventi spessori maggiori (v. Foto.4).

Foto. 4 - Vista scarpata di frana monte paramassi 1 – pali 2-3

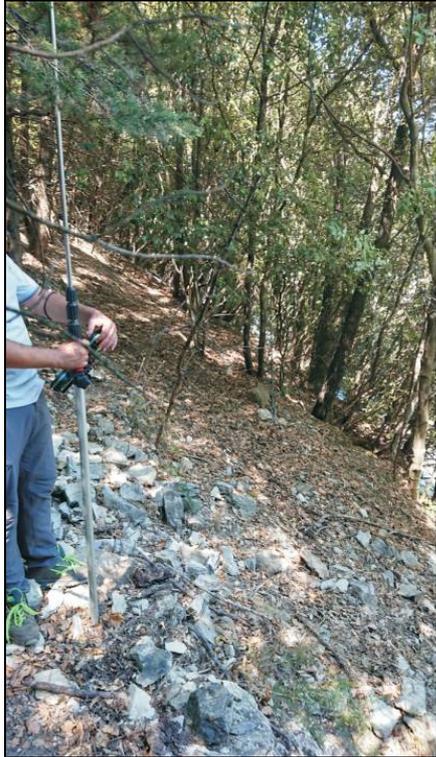
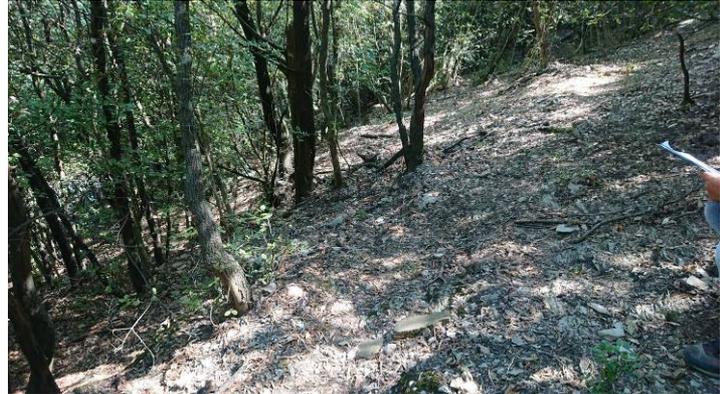
Foto. 5 - Vista accumulo detritico e area detritica boscata Km 71+380 al Km 71+450

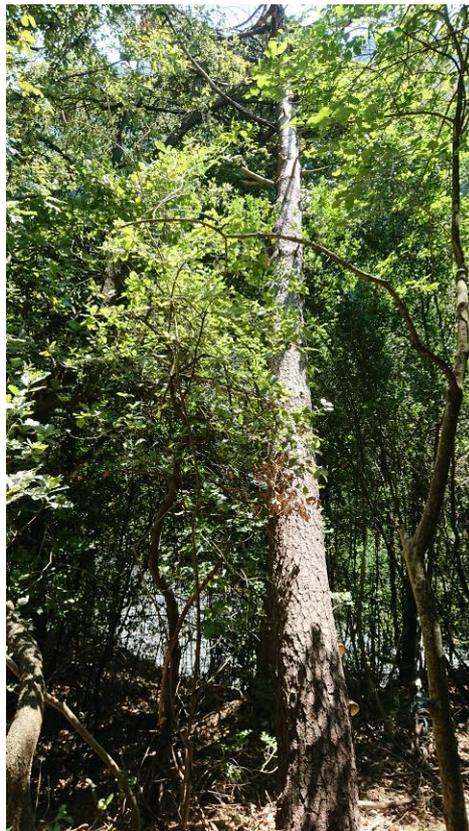
Gli impatti a cui una barriera paramassi può essere soggetta non sono limitati soltanto ad elementi lapidei ma possono anche comprendere la vegetazione arbustiva circostante. Nella Foto 21 si riporta un esempio in cui la struttura di intercettazione di una barriera è stata interessata dall'impatto con una pianta di grosso diametro.

Foto 21 - Impatto di elementi arbustivi su paramassi – palo 4/5 paramassi 1

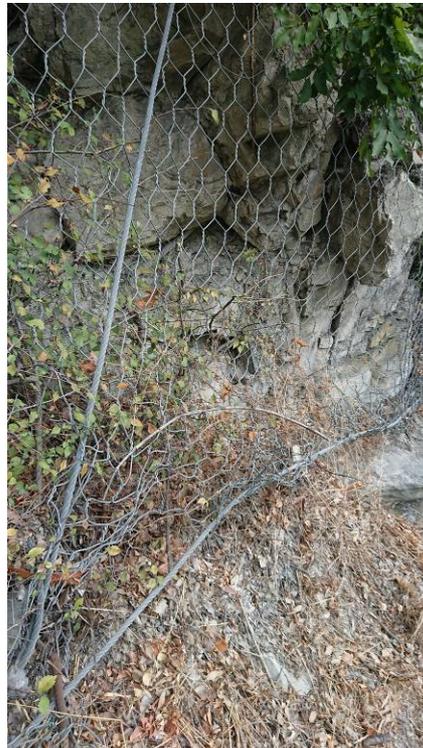
Infine, una rete di contenimento deve risultare ben connessa sia alla fune di sostegno superiore che a quella inferiore, laddove presente. Tale rete, infatti, dovrebbe essere sia ben risvoltata intorno alle funi citate, sia vincolata con elementi di giunzione come un filo d'acciaio o altro ad interasse regolare. Nella foto successiva, è possibile notare come la rete, che ha subito una sollecitazione, abbia creato un vuoto alla base della fune di sostegno al piede a causa di una errata connessione. Ciò comporta nei casi di scarpate di controripa la possibile invasione dell'elemento lapideo sull'elemento stradale una volta che esso è stato guidato al piede della rete (v. Foto 24).

Foto 24 - Particolare rottura collegamento rete/fune

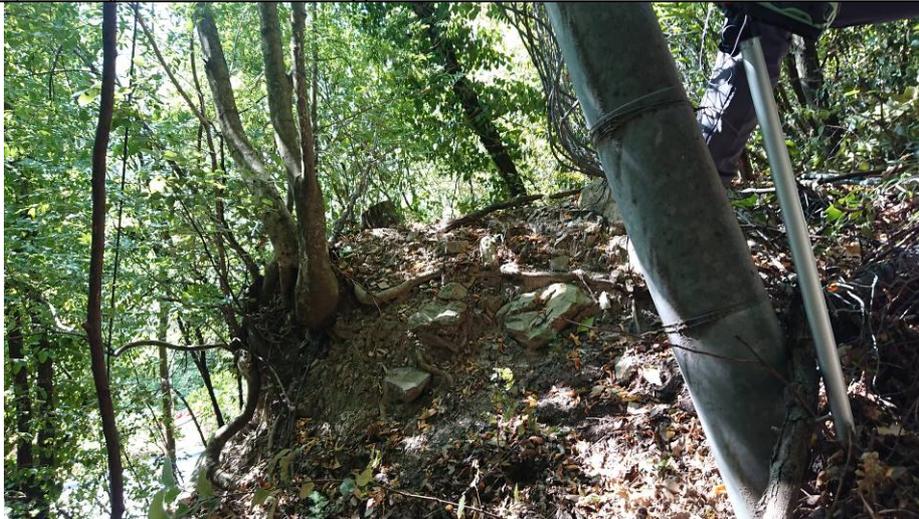
1) *Presenza massi lato valle con ceppi instabili:*

Vista valle palo 1 con massi e ceppi instabili. Presenza di massi da 0.20 a 0.80 m immersi in matrice limosa sabbiosa instabile

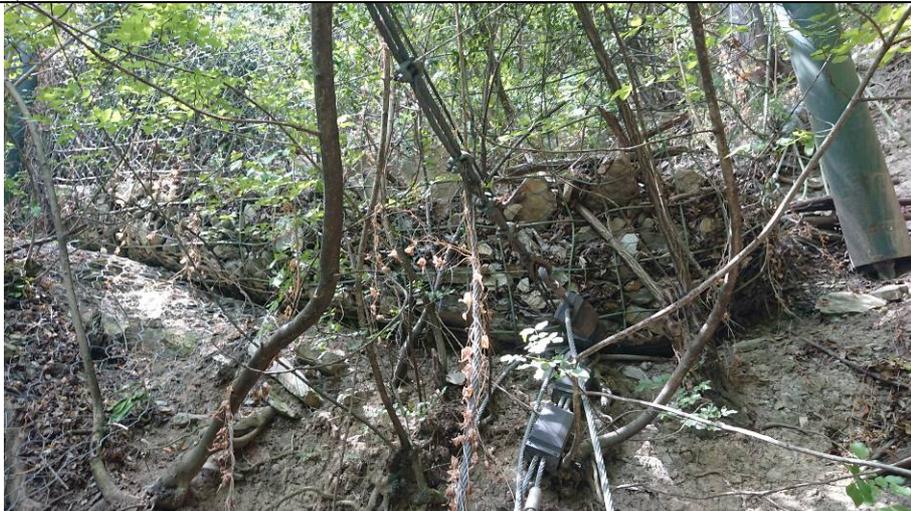
1) *Accumulo detritico:*

*Vista palo 1 con
accumulo detritico in
rete*

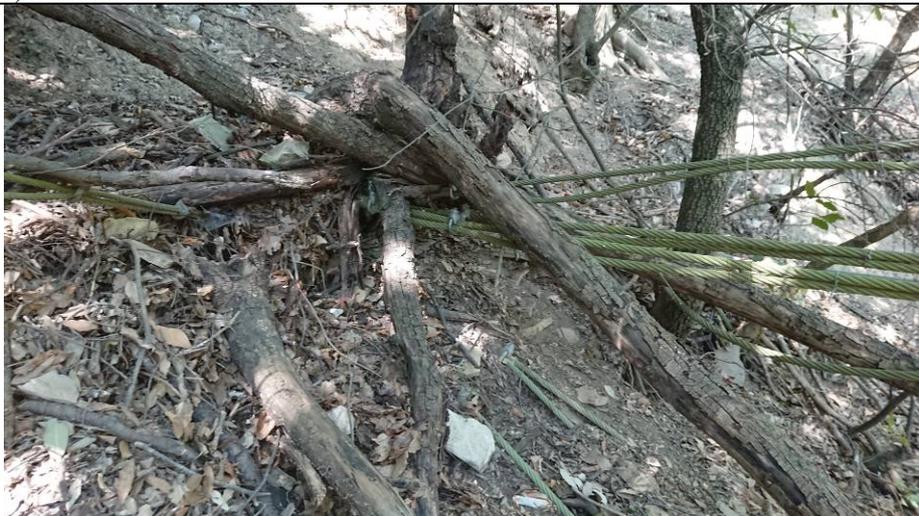
*Interazione ancoraggi
con vegetazione
Palo 2*

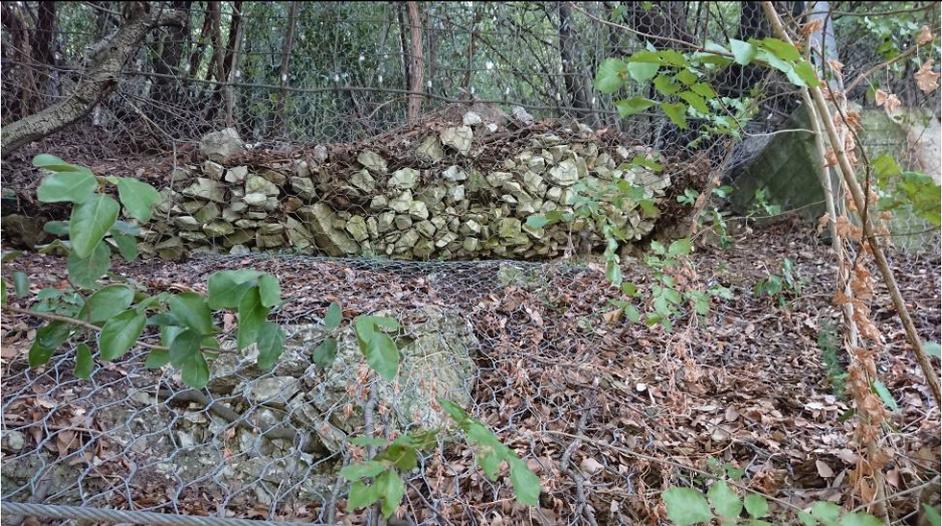
2) <i>Fenomeni di criticità:</i>

<i>Zona di accumulo tra i pali 4-5</i>
3) <i>Fenomeni di criticità:</i>

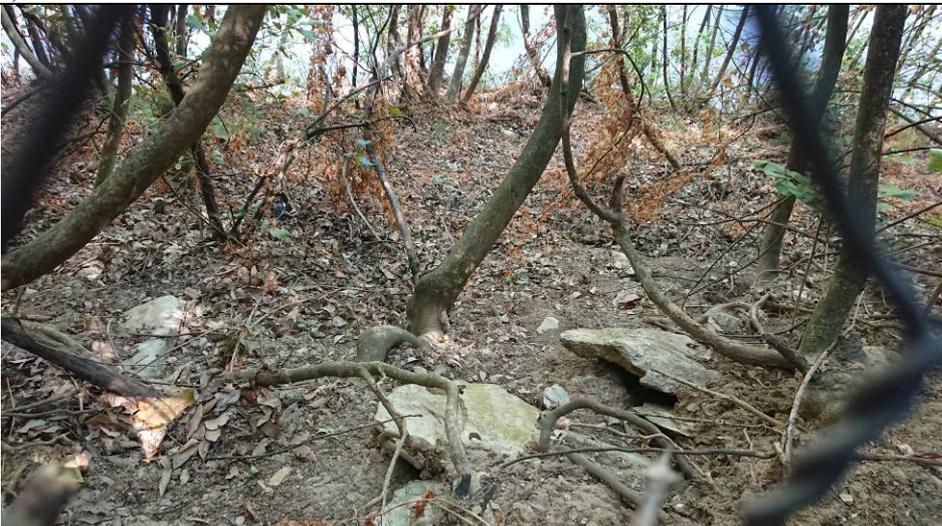
<i>Massi liberi a valle palo 5-6</i>
4) <i>Particolare rete principale e secondaria:</i>

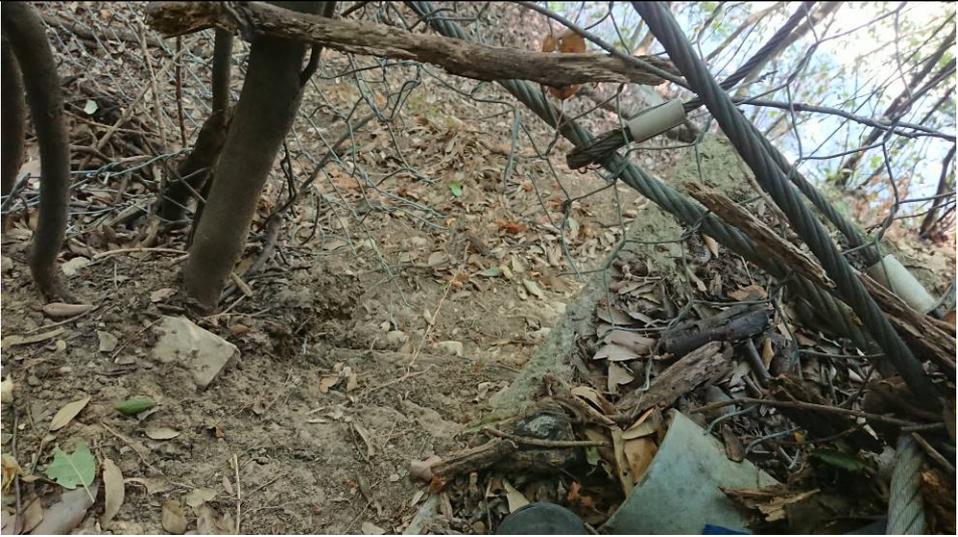
<p>5) <i>Fenomeni di criticità:</i></p>

<p><i>Aperture rete palo 5</i></p>
<p>6) <i>Fenomeni di criticità:</i></p>

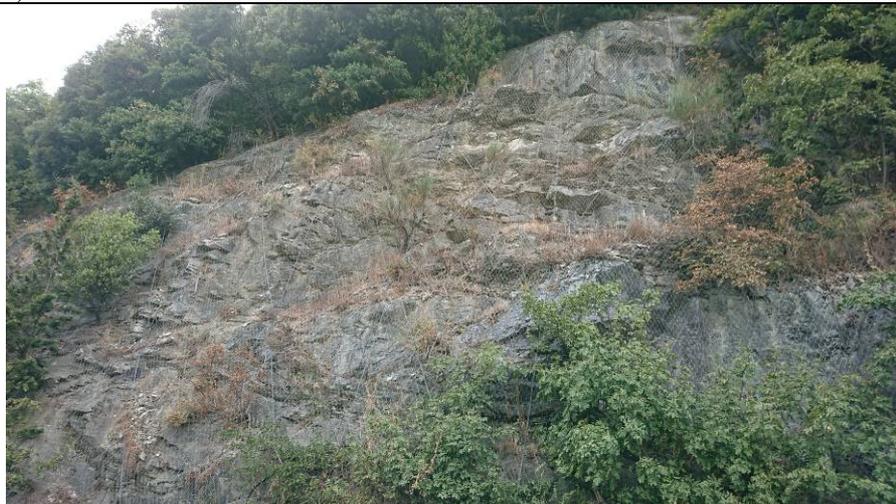
1) Foto d'insieme della rete:

Km 71+300
 Presenza di aree di
 criticità di versante

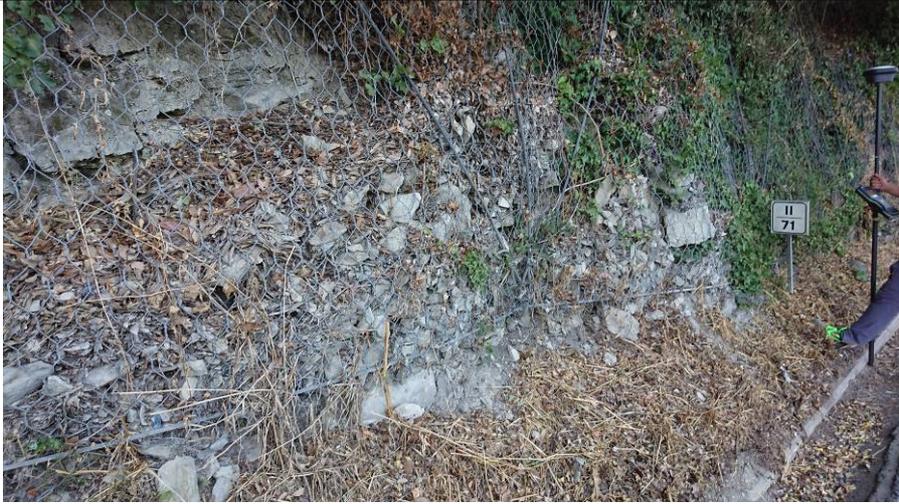
<p>5) <i>Detrito al piede della rete:</i></p>

<p>Punto GS 33</p>
<p>6) <i>Settore roccia frantumata:</i></p>

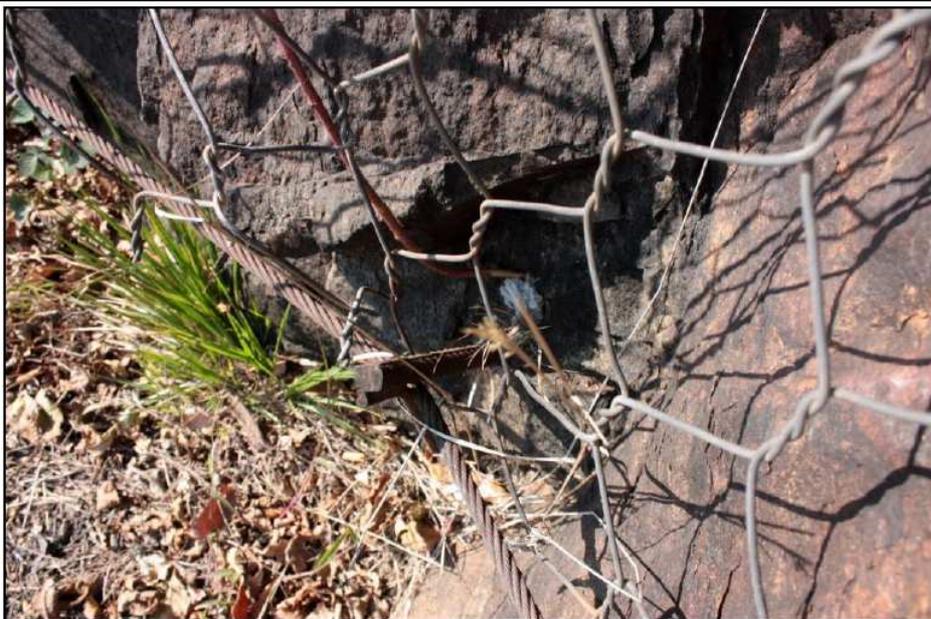
8) Foto particolari:

Settore GS 27/28 con particolare reti danneggiate e roccia fratturata da disgregare

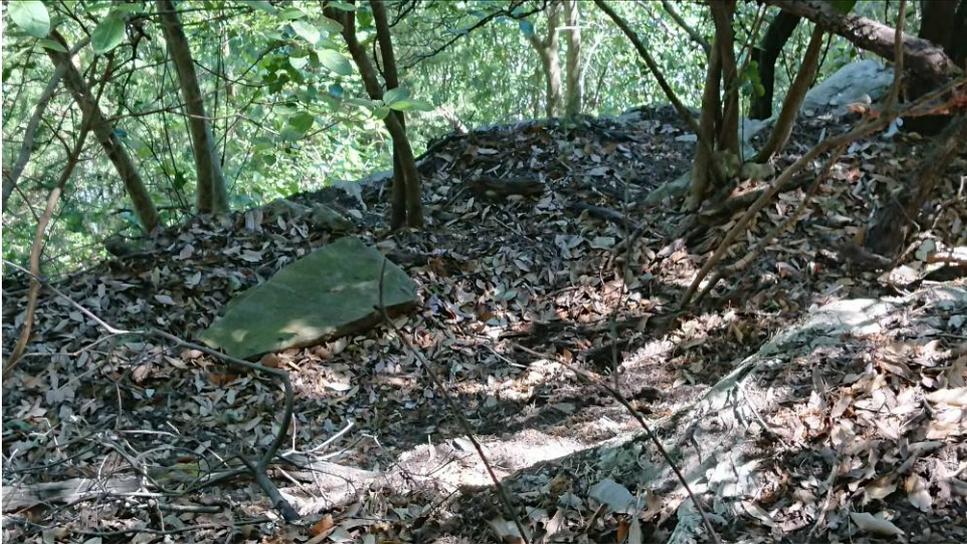
9) Foto di eventuali particolari:

Particolare massi instabili posti alla sommità della rete in aderenza

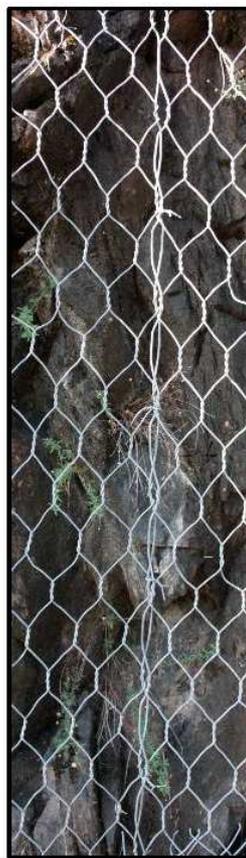
2) Fronte fratturato:

La giunzione tra un pannello di rete ed il successivo avviene senza sovrapposizione tramite legature in filo d'acciaio.

Punto GS 8-9

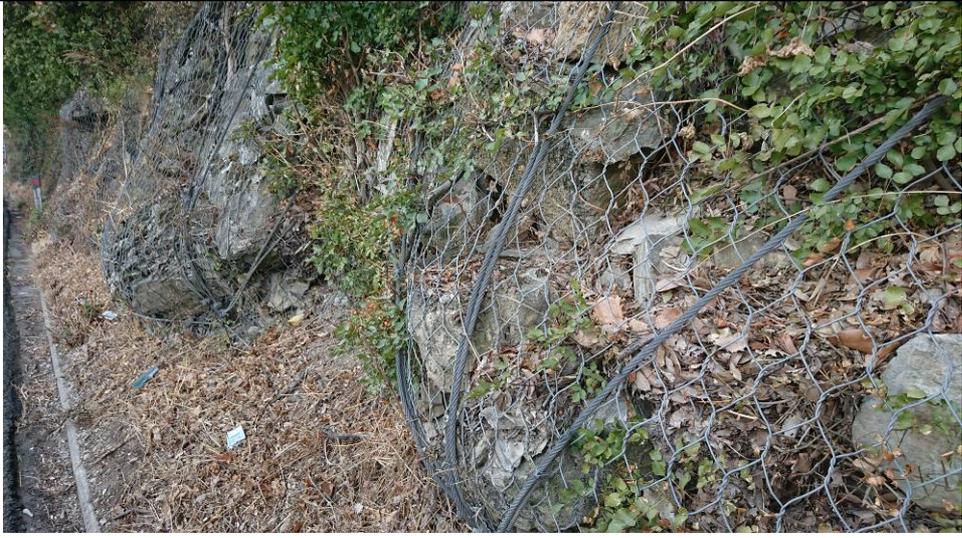
<p>5) <i>Detrito al piede della rete:</i></p>

<p>Punto GS 11</p>
<p>6) <i>Particolari criticità</i></p>

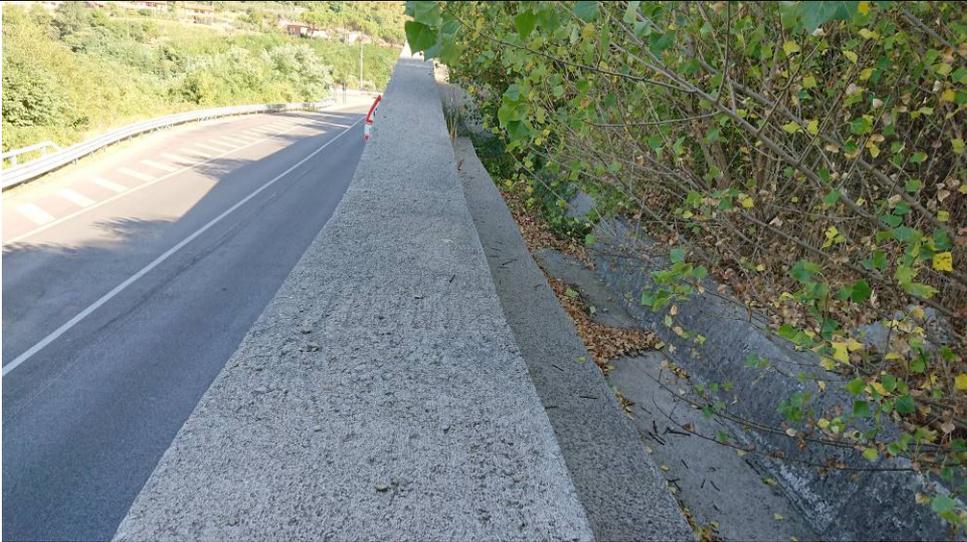
2) particolare sommità:

Vista testa muro con
a monte fosso di
guardia
